## PROTOTYPE PASSEPORT

Client :	Eolite Systems	Contact :	Caroline Gabès
N° projet :	PROTO-12	Quantité carte :	3
Nom projet :	EOSLC	Date commande :	02/07/2015
Délai :	10 jours	Face équipée :	1

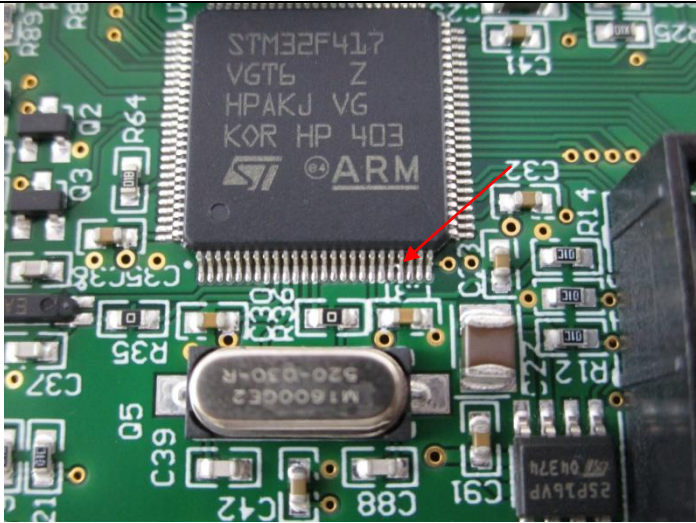
Remarque 1	Commentaire

<p>Absence de vernis épargne entre 2 pad et présence d'une piste. Risque de détection d'un court-circuit lors d'un contrôle AOI.</p>

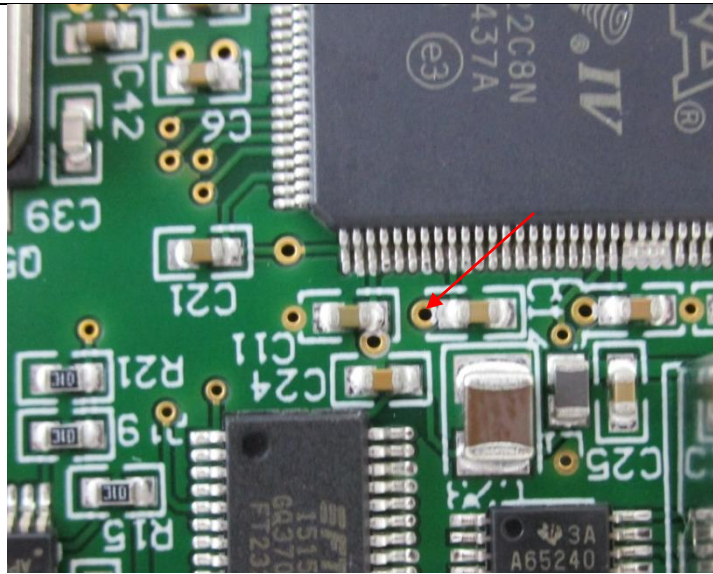
Remarque 2	Commentaire

<p>Absence de vernis sur le via et/ou via proche du pad. Risque de migration de la soudure dans le via.</p>
